Mein Volvo-Lebenslauf

Mein Volvo ist ein geerbter 123GT, der ursprünglich aus Österreich stammt. Dieses Fahrzeug hat mein Opa bei Denzel in Graz gekauft. Zu diesem Zeitpunkt war der Wagen ca. 1 Jahr auf jemand anderen zugelassen. Aber sein erster Amazon mit Overdrive hatte leider Totalschaden, und so musste kurzfristig Ersatz her. Er lebte mit dem Fahrzeug in Leoben und kam uns auch manchmal damit in der Nähe von Köln besuchen. Das Service-Scheckheft ist ordentlich geführt und nachdem dort kein Platz mehr war wurde alles weitere in ein Fahrtenbuch eingetragen. Beides habe ich noch.

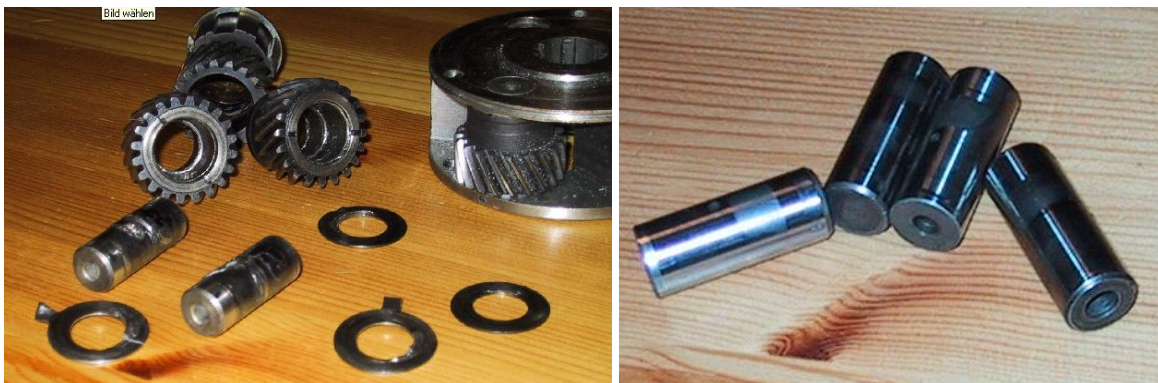
Im Oktober 1995 war es endlich soweit und ich konnte damit fahren. Da ich noch studierte und der Golf endgültig den Geist aufgegeben hatte fuhr ich damit zunächst regelmäßig in den Schwarzwald zum Studium. In der folgen Zeit bin ich viel mit dem Wagen unterwegs gewesen, unter anderem 2x nach Südfrankreich. Im November 1997 bekam er dann das H-Kennzeichen. Zwischenzeitlich streikte das OD, bei dem sich durch Schalten unter Last ohne Kupplung (hat mein Opa immer gerne gemacht) ein Großteil der Nadellager der Planetenräder verabschiedet haben und das Sonnenrad auf der Getriebewelle fraß. Hielt aber immerhin knapp 300tkm!

Da auch der Teilespender Pitting an den Wellen aufwies (Bild rechts), habe ich mir neue anfertigen lassen. Regelmäßiger Ölwechsel ist gerade bei dem kleinen D-Typ lebenswichtig! Bis auf einen gerissenen Krümmer (originale 1-teilige Guss-Version) gab es technisch sonst nichts zu vermelden.
