# Kombi – Instrumententräger im

# ***Explosionszeichnung***

## **Instrumententrägers**

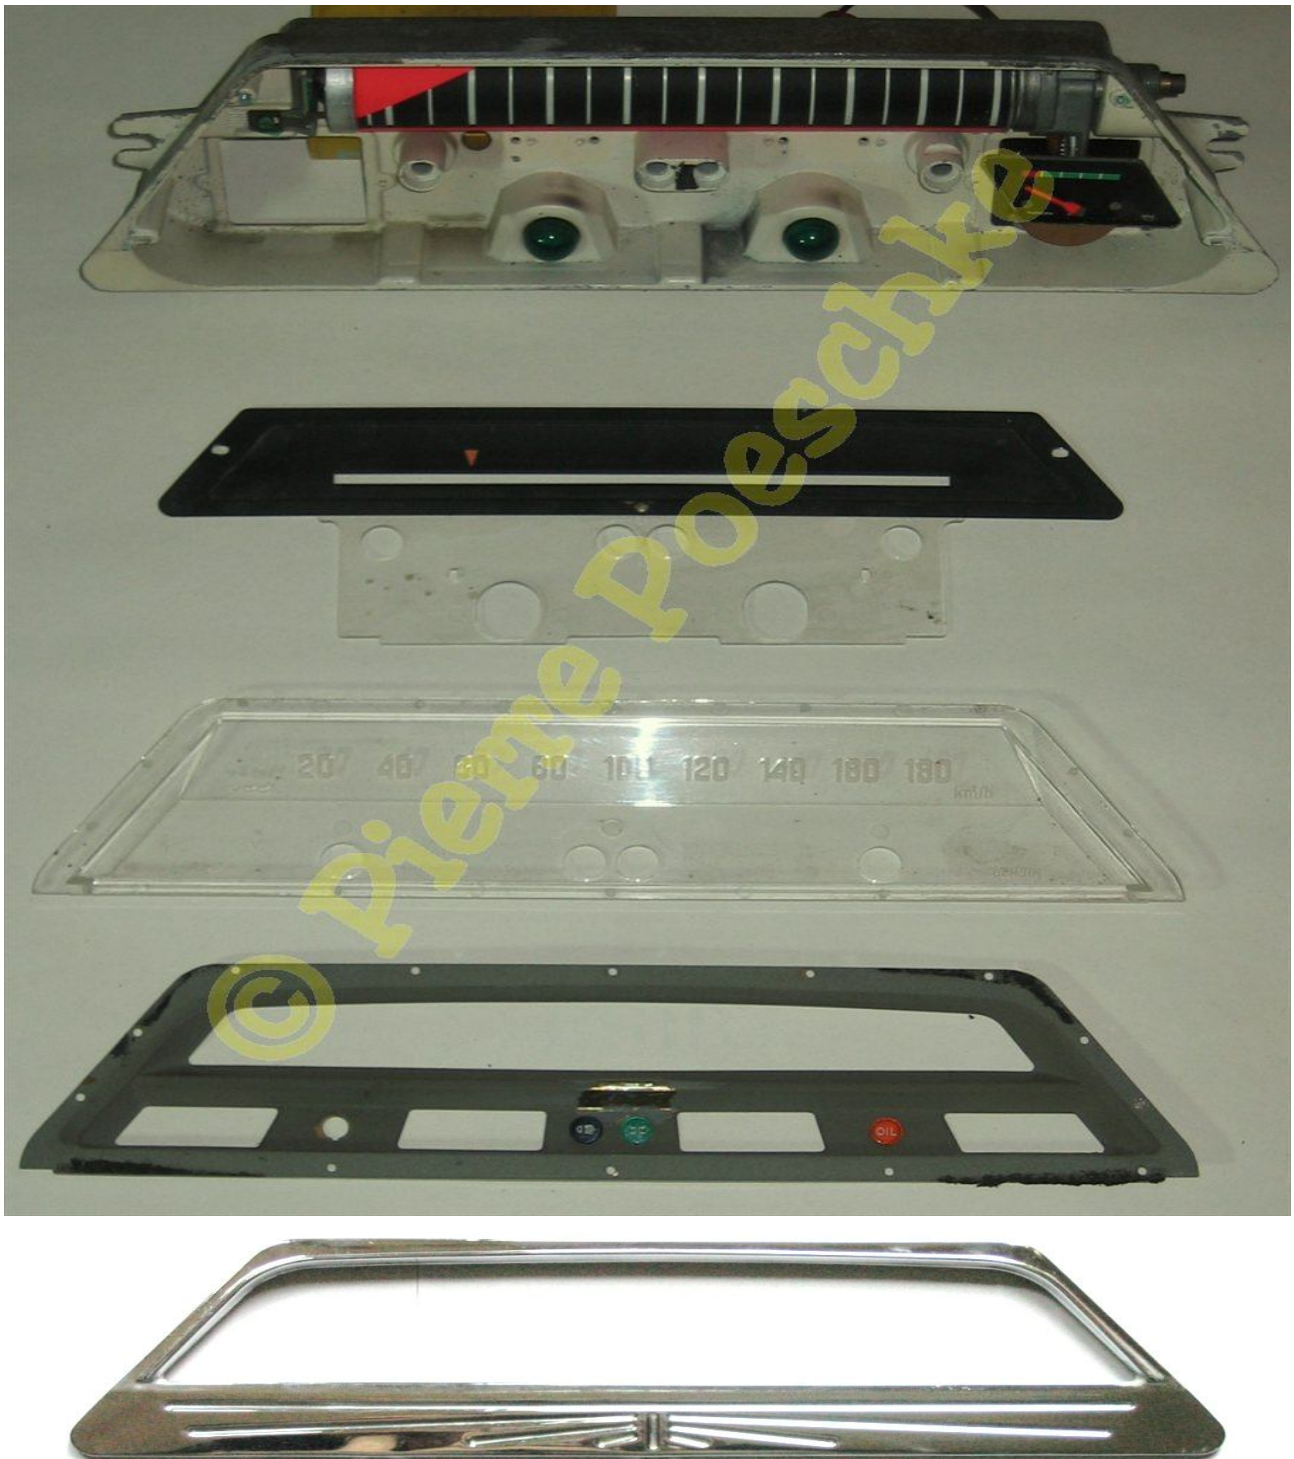
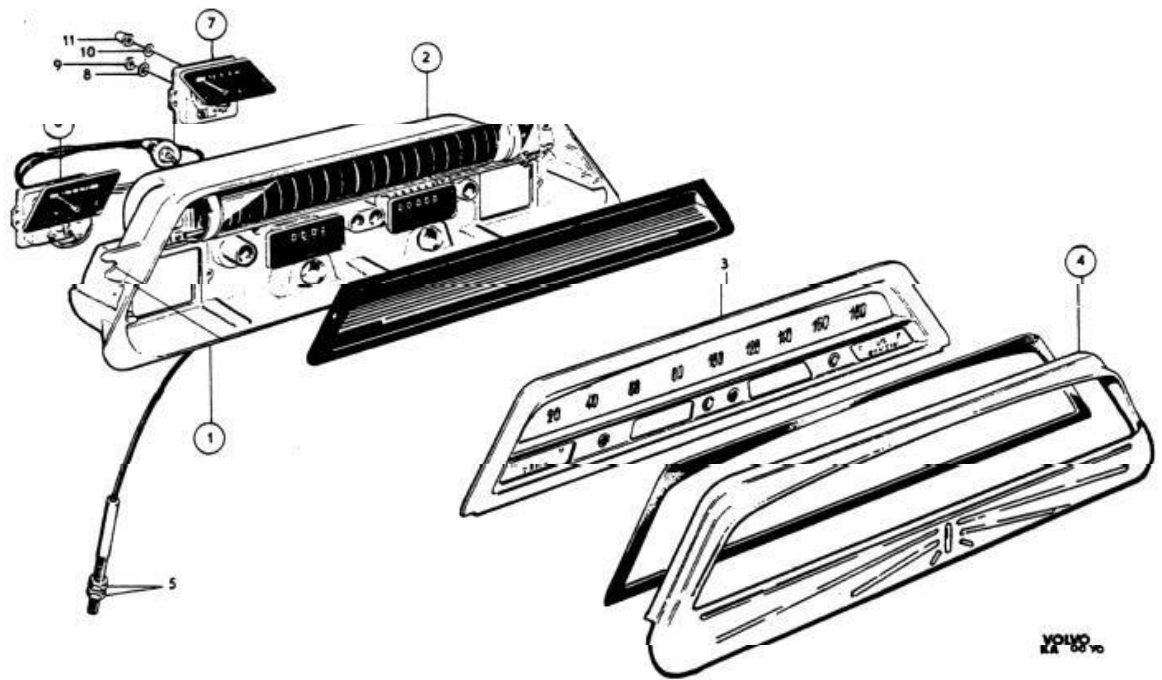
Dann sollte es in dieser Reihenfolge vor einem liegen.

Darunter befindet sich schon... das Dünublech und das durchsichtige Kunststoffglas, die miteinander verbunden sind.

Diese beiden Teile müssen getrennt werden, um an die vier Kontrollleuchten Gläser zu gelangen.

Dabei müssen die 14 Plastikpunkte vorsichtig vom Blech getrennt werden.

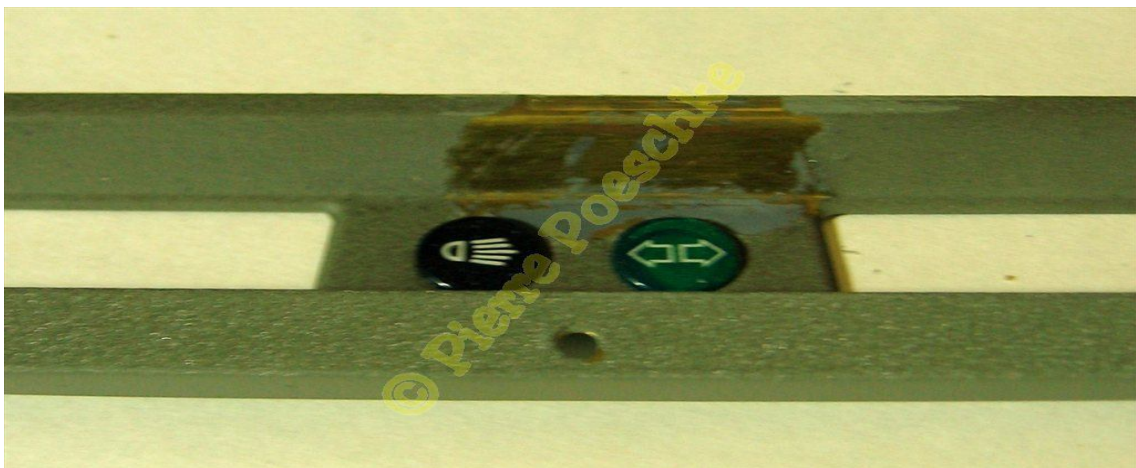
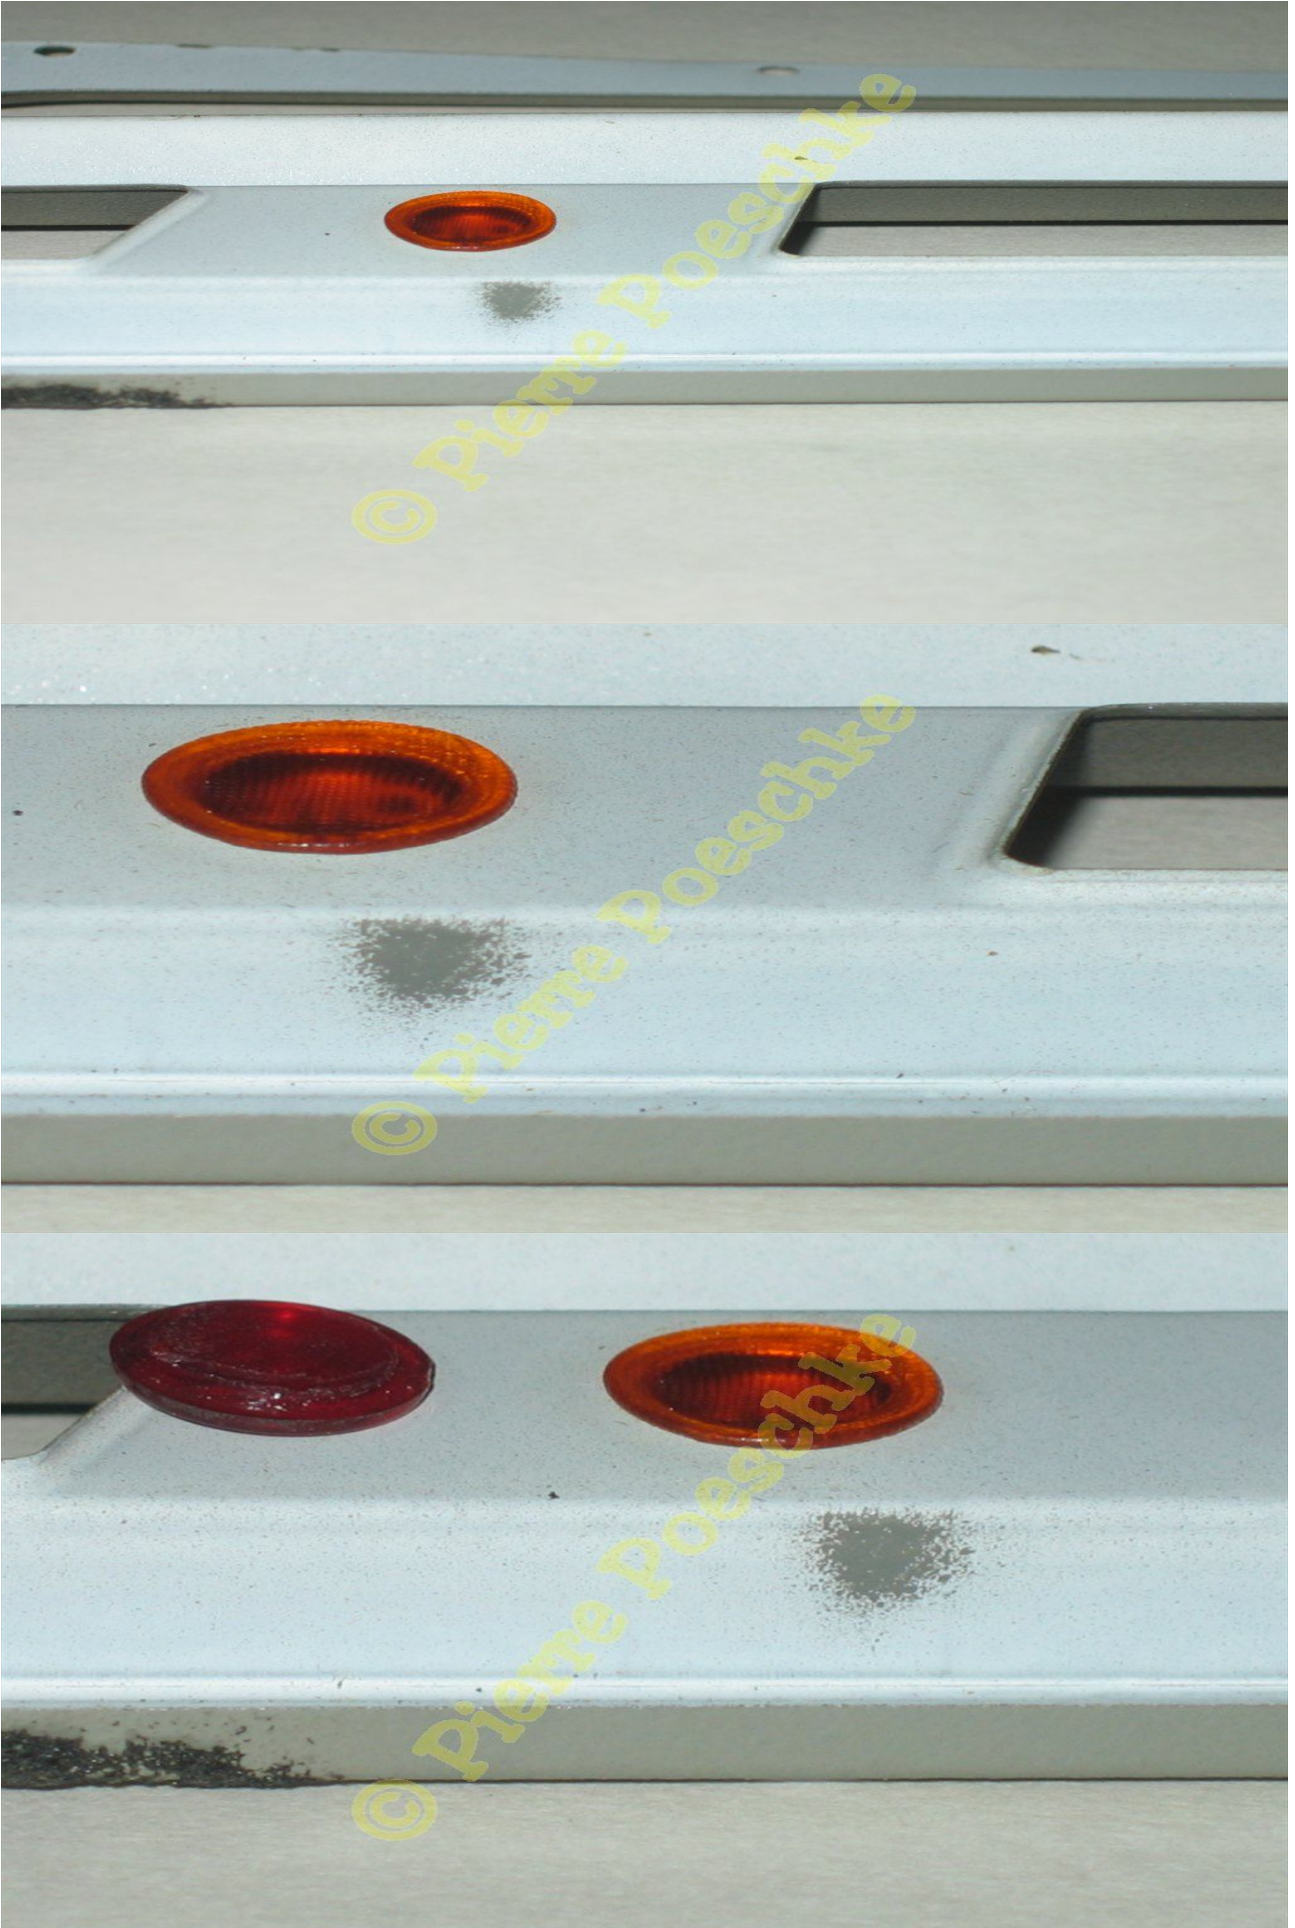
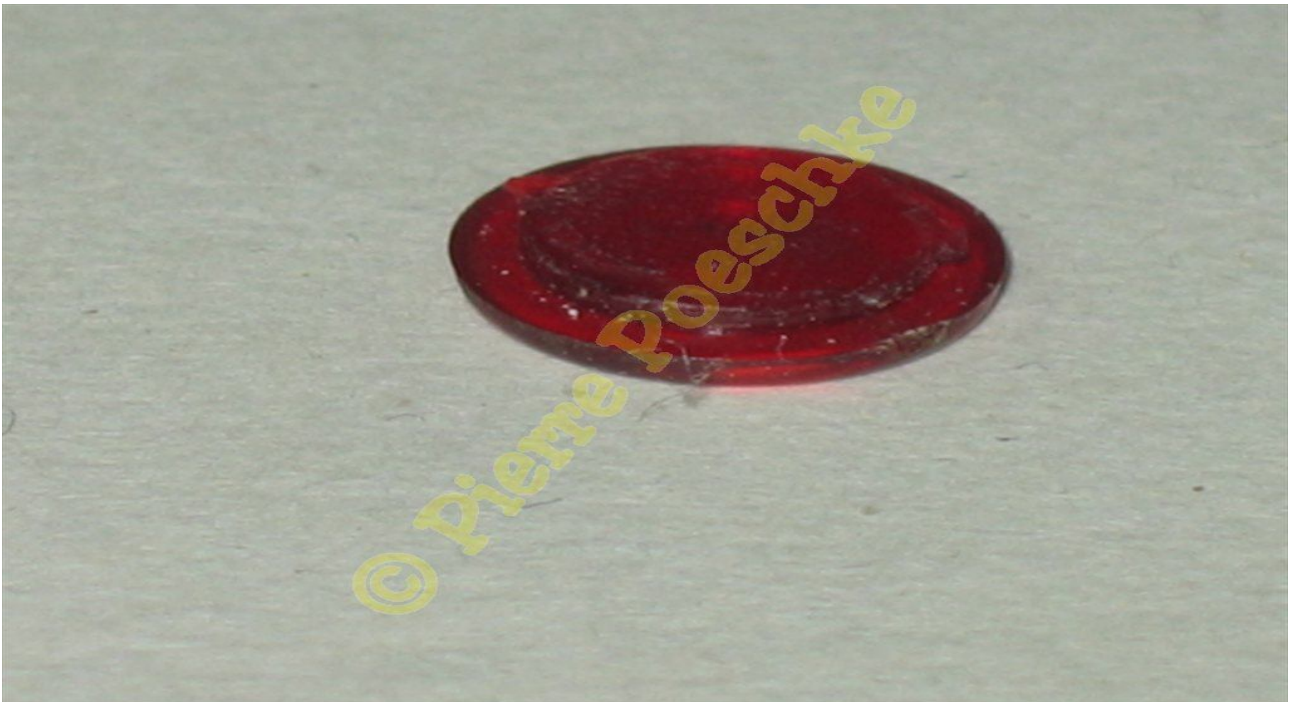
**Nun muss man die 4 verschieden farbigen Kontrollleuchten vom Dünublech trennen.**

**Auch hier muss man, von hinten die Plastikpunkte bearbeiten.**

Nun kann man endlich das Blech bearbeiten.  
Ist die Farbe ohnehin schon ab, sollte man das Blech nochmals mit feinem Schleifpapier ( 180er) bearbeiten.  
Ist dagegen die Farbe an einer Stelle kaputt (siehe Bild 2 ) sollte man auch noch den Rest abbeizen oder Schleifen.

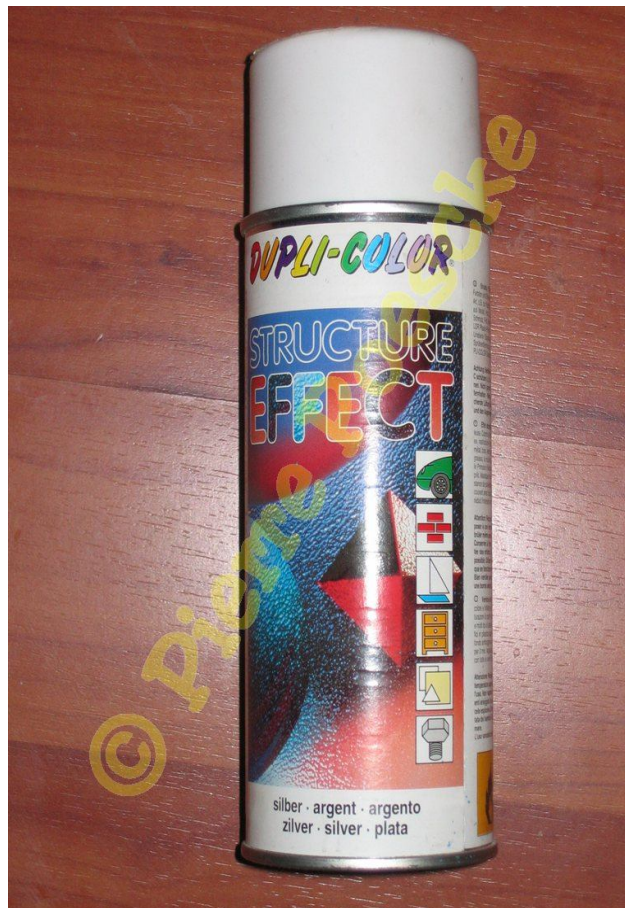
Der **DUPLI - COLOR**  
**Structure Effect** Lack  
Silber

Erst dann folgte der eigentliche Strukturlack!

**Ist dieser Lack aufgetragen und getrocknet, kommt zum Schluss, der Decklack ins Spiel.**

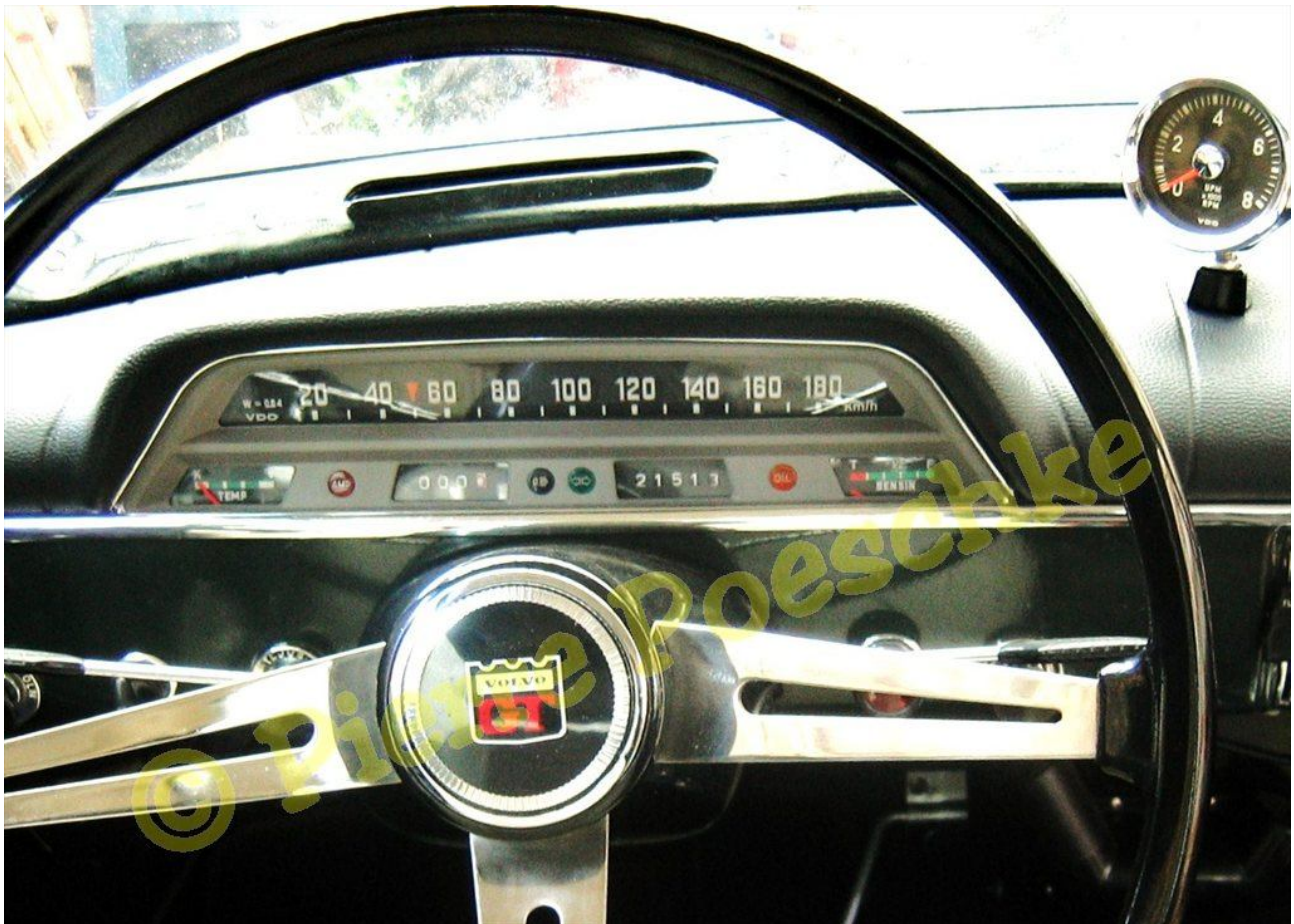
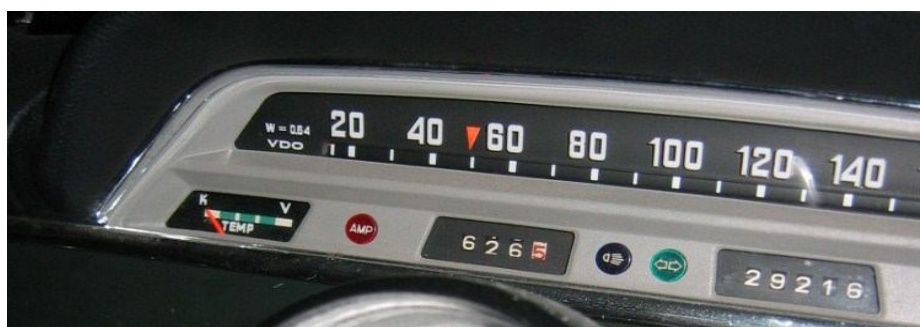
Seit 2 Jahren ohne irgendein Problem am Instrumententräger unterwegs

Hier werden die zuvor gelösten Kontrollleuchten mit einem Sekundenkleber wieder vorsichtig an den jeweiligen Positionen verklebt.

Das Dünublech habe ich mit einen sehr guten Klebeband - mit dem Kunststoffglas verbunden.

Dann fehlt nur noch der Chromrahmen, dieser wird wieder befestigt und das Kombi - Instrument kann wieder an seinen angestammten Platz, zurückkehren.
